Analisis Kerusakan Katup pada Mesin Diesel 9 L21/31 *Internal Combustion Engine*

Ridwan Usman

Universitas Indraprasta PGRI. Jakarta

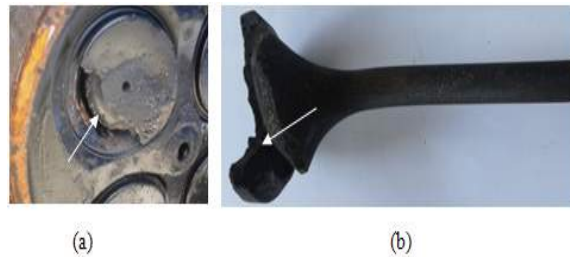
Pada penelitian ini, telah terjadi kegagalan berupa turunnya tekanan kompresi gas engine 9 L21/31 saat beroperasi pada 5000-6000 HM. Di pengaruhi oleh kondisi kerusakan berupa rompal (*cowak*), pada lapisan piringan katup buang dan adanya pengendapan *deposite* baik pada katup buang dan juga pada katup hisap setelah dikeluarkan dari kepala silinder mesin.

Gambar 3 (a) Kepala silinder mesin (*cylinder head machine*) (b) Katup buang mengalami rompal (tanda panah) dengan lapisan *deposite* dipermukaan.

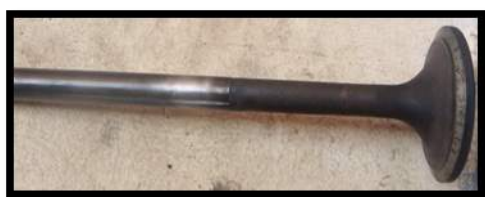
Gambar 4 Sampel katup hisap (inlet valve) pada permukaan katup terjadi deposite dan retakan

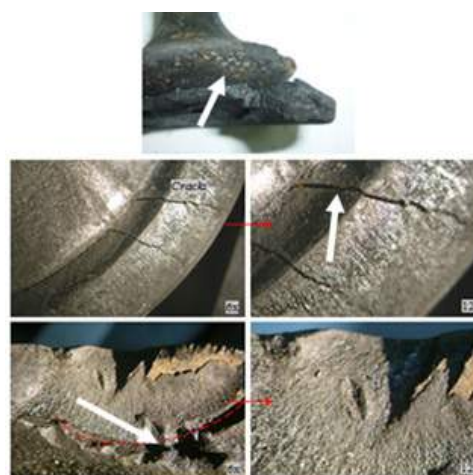
Gambar 5 Foto makro (exhaust valve) sampel katup A kondisi patah

Hasil pemeriksaan visual menunjukkan separuh dari kepala katup (*valve*) pecah atau bagian yang mendapat benturan dengan blok mesin dan bidang yang pecah menghambat/menahan pergerakan kerja katup (*valve*) yang berakibat batang katup bengkok. Bagian sampel A katup (*valve*) yang patah berawal antara bidang singgung dengan casing blok mesin. Bentuk retak menjalar melingkar pada daerah yang dikeraskan dengan material dasar (HAZ) Hal ini akan mengarah pada terjadinya permukaan patahan ditemukan adanya bentuk patah leleh^[10].

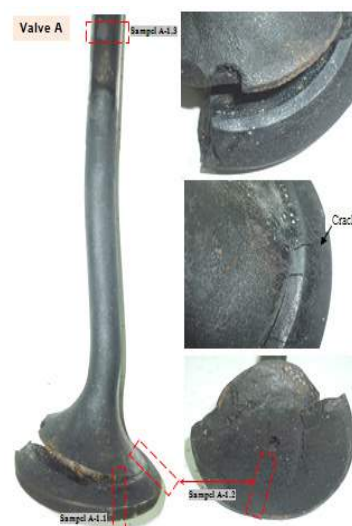
Gambar 6 Foto makro retak memperlihatkan menjalar melalui batas antara daerah yang dikeraskan dengan material dasar HAZ

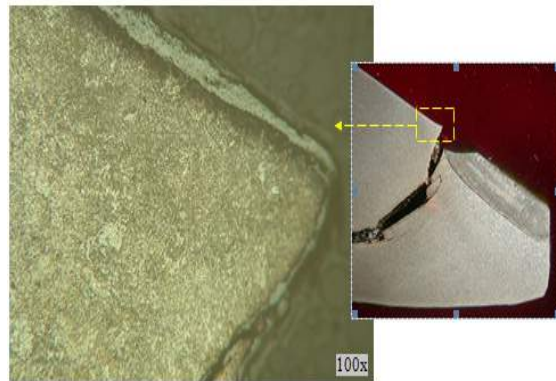
Gambar 7 Pembesaran Gambar 6. struktur mikro pada daerah patah antara material dasar (HAZ) dengan material penambah (las).^[11]

Pemeriksaan dengan analisis mikro mengungkapkan permukaan patahan halus dengan *beach mark* dan *ratchet mark*. Patahan *bending fatigue* berasal dari atas, permukaan beban *tensile* dari kepala katup. Ditunjukkan pada Gambar 7. pada patah antara material dasar (HAZ) dengan material penambah terkena temperatur tinggi sehingga, melemahkan besi dan menyebabkan kepala katup untuk melengkung berlebihan di bawah tekanan tinggi di dalam cylinder. Retakan berawal dari titik tertinggi stress berkonsentrasi pada bagian bawah *fillet radius*. Retakan mengikuti alur grain, karena alur grain mengikuti bentuk fisik dari bentuk kepala retakan adalah melingkar. Daerah pada Gambar 8. titik arah panah menunjukkan pengaruh daerah las temperatur tinggi terjadi produk korosi^[12].

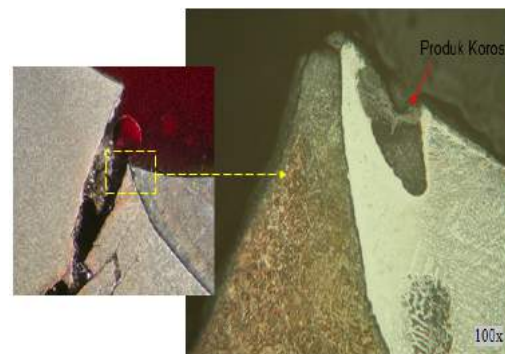
Gambar 8 Daerah las terdapat produk korosi

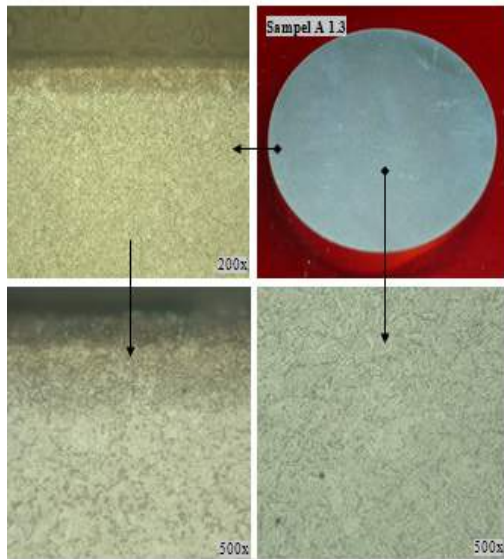
Gambar 9 Struktur mikro material batang katup (valve) (sampel A 1.3). Etsa: kalling reagent

Pada Gambar 9. struktur mikro material batang katup (valve) berupa matrik bainit butir karbida menyebar merata pada permukaan juga mengalami perpindahan panas. Pada daerah tepi mengalami pengerasan permukaan. Analisis kandungan deposit dan mengakibatkan dibatang katup (valve) mengalami bengkok memperlihatkan bentuk bengkok benturan berulang-ulang dengan dudukan katup [13].

Karakteristik struktur patahan atau retakan logam pada daerah las/stelite komponen katup buang (exhaust valve) akibatnya oleh beban yang diterima akibat dari temperatur tinggi dan korosi diakibatkan oleh bahan bakar akibat pembakaran yang tidak sempurna Pada Gambar 9. bentuk serangan korosi tegak lurus bidang material las.

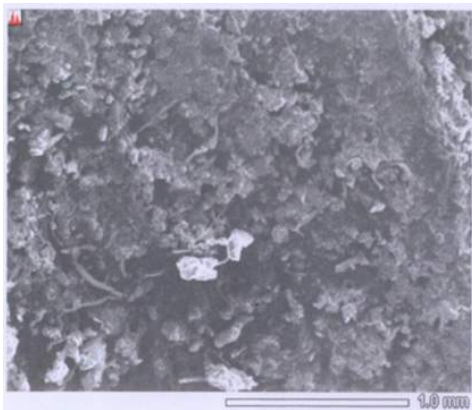
Gambar 12 Fraktografi hasil SEM yang mengalami diskolorasi dan terjadi deposit yang menempel pada bagian bawah katup buang (*exhaust valve*), di sampel di lokasi titik 1

Dari hasil pengujian SEM dan EDX di atas menggambarkan bahwa katup buang (*exhaust valve*) telah mengalami perlakuan panas yakni akibat adanya kenaikan temperatur di dalam silinder nomor 3. Analisis SEM dan komposisi kimia atau EDX menunjukkan telah terjadi proses oksidasi pada permukaan material katup buang (*exhaust valve*). Dari Gambar 12. permukaan di titik lokasi 1 terlihat adanya pembentukan struktur iron-oxide yakni terbentuknya morfologi seperti lepidocrocite ($\gamma\text{-FeOOH}$), yakni pengaruh temperatur pada tingkatan korosi dari baja AISI 304 dan stainless steel AISI 444 dengan minyak mentah pada baja karbon [12].

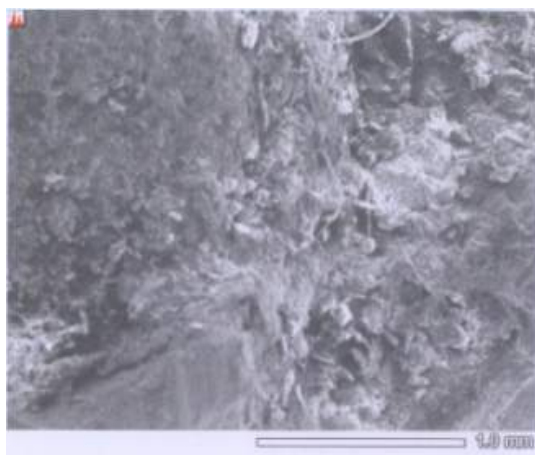
Gambar 13 Fraktografi hasil EDX di lokasi titik 3
