## Analisis Patahnya Batang Piston Pada Mesin Wheel Loader SDLG 933L

Barlan Tahiti Saufa<sup>1</sup>, Wilarso<sup>2\*</sup>, Hilman Sholih<sup>3</sup>, Aswin Domodite<sup>4</sup>, Awang Surya<sup>5</sup>

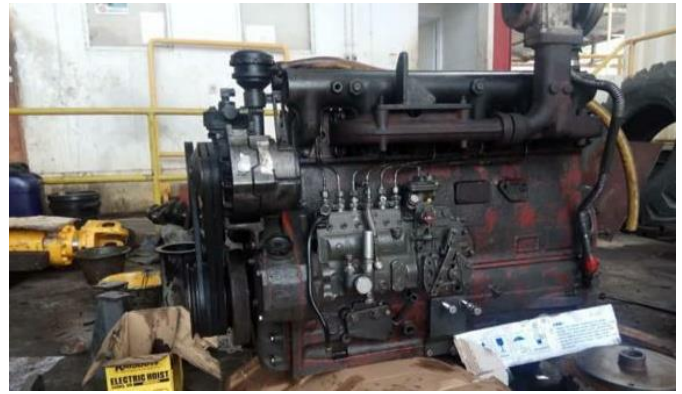
Gambar 3. Mesin wheel loader.

Gambar 3 dimulai saat pelepasan mesin diesel pada *unit wheel loader* yang mengalami kerusakan yang akan dibongkar dan dilakukannya *overhaul*. Fungsi mesin yaitu untuk menghasilkan tenaga putar dari proses pembakaran campuran udara dan bahan bakar yang ada di dalamnya [7]. Pembakaran ini dapat terjadi apabila di dalam mesin adanya tekanan kompresi yang tinggi, campuran udara dan bahan bakar yang sesuai, dan adanya energi panas atau percikan api yang kuat dengan waktu yang tepat [8]. Energi panas yang dihasilkan oleh proses pembakaran didalam mesin akan diubah menjadi energi gerak [9]. Untuk mengubah energi panas tersebut menjadi energi gerak maka pada mesin terdiri dari komponen-komponen utama, antara lain kepala silinder, blok silinder, penampungan oli, piston, mekanisme katup, poros nok, poros engkol, *fly wheel* dan lain sebagainya.

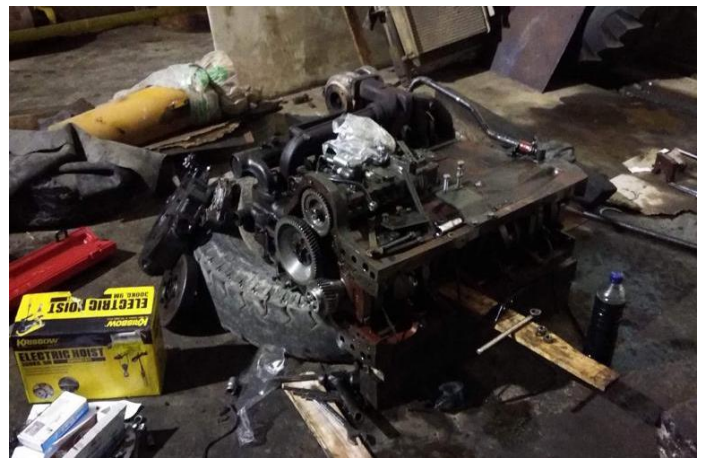
Gambar 4. Pembongkaran mesin.

Gambar 4 menunjukkan setelah pelepasan mesin dari *unit wheel loader* mekanik langsung melakukan pembongkaran pada mesin *wheel loader*. Pada saat melakukan pembongkaran langsung menuju ke arah komponen piston.

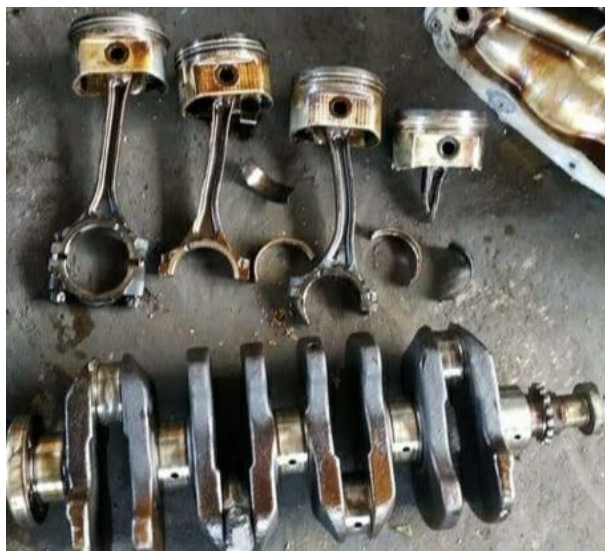
Gambar 5. Komponen batang piston yang patah.

Gambar 5 menunjukkan setelah melakukan pembongkaran mesin ditemukan komponen batang piston yang patah. Batang piston ini merupakan bagian dari *crankshaft* atau poros engkol atau bisa disebutnya kruk as, bagian dari mesin yang mengubah gerak vertikal atau horizontal dari piston menjadi gerak rotasi [10].

Dari penelitian yang telah dilakukan maka ditemukan ada beberapa faktor penyebab terjadinya kerusakan pada batang piston faktor faktor di antara lain terjadinya Kurangnya volume *oil engine* disini kita menemukan kurangnya volume *oil engine*. Oli merupakan komponen penting yang ada pada bagian mesin, fungsi oli tersebut sebagai pelumas pada bagian dalam mesin [11]. Jika pengisian oli tersebut kurang, maka beberapa komponen akan mengalami pelumasan yang tidak baik sehingga komponen haus dan rusak [12].

Setelah melakukan pengecekan volume oli kita langsung mengecek pada bagian jalur pompa *oil engine*, ternyata di bagian jalur itu mengalami penyumbatan. Pompa oli ini berfungsi untuk menghisap dan menyalurkan oli pada mesin [13]. Kinerja pompa oli ini tergantung pada putaran mesin, pompa oli bekerja menyalurkan oli yang bertekanan ke semua saluran mesin [14]. Ada penyumbatan pada jalur pompa oli *engine* maka bagian *engine* tersebut tidak mendapatkan pelumasan dan mengalami kerusakan.

Dampak dari faktor-faktor diatas menyebabkan terjadinya kerusakan pada mesin atau patahnya batang piston.

Solusi untuk mengatasi masalah terjadinya kerusakan pada piston yaitu mengganti komponen piston yang baru sebelum melakukan penggantian komponen piston pastikan kondisi mesin bersih.

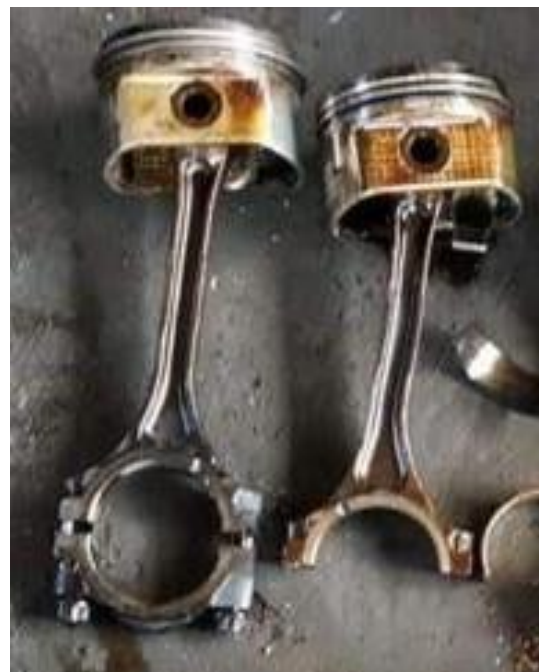
Gambar 6. Kerak pada piston.

Gambar 6 menunjukkan bahwa di bagian komponen batang piston terlihat ada kerak, dibagian mesin terlihat penumpukan kerak di ruang pembakaran, kerak yang menumpuk ini membuat pembakaran mesin menjadi membara sehingga proses pembakaran tidak bagus [15]. Campuran udara dan bahan bakar yang masuk ke ruang bakar bisa terbakar duluan oleh kerak yang jadi api saat proses kompresi.

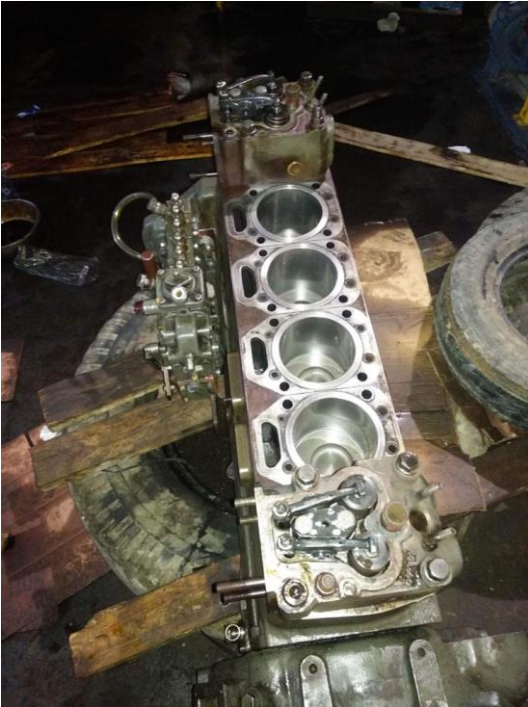
Gambar 7. Kondisi mesin bersih.

Gambar 7 menunjukkan kondisi mesin yang sudah bersih, setelah kondisi mesin sudah bersih maka boleh langsung memasang piston yang baru. Solusi penggantian piston yang baru agar mesin bisa hidup kembali dan kinerja mesin bekerja dengan normal kembali.
