Jurnal Artikel

Analisa Penyebab Getaran pada Sistem Rem Kendaraan Roda Empat Jenis Transmisi Otomatis

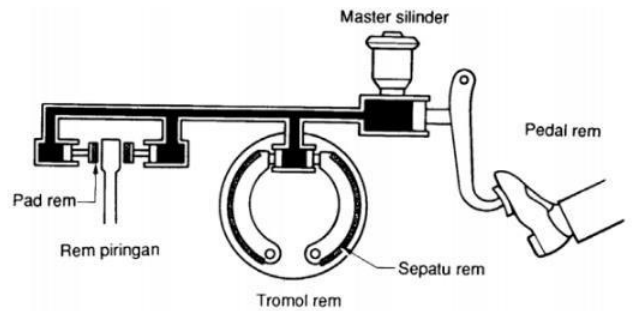
Gambar 1. Skema Sistem Pengereman Kendaraan. Persamaan matematika dari distribusi pada sistem pengereman dituliskan sebagai berikut

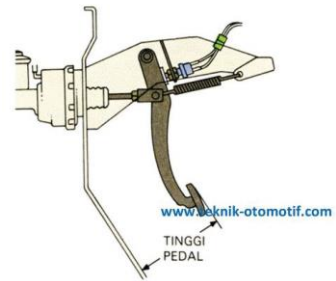
Gambar 2. Tipe Pedal Rem.

Gaya pada pedal rem dapat dirumuskan sebagai berikut:

$$Fk = F \cdot a/b \dots\dots\dots(1)$$

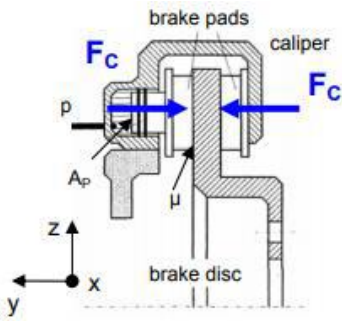
Gambar 4. Free body diagram gaya cengkram brake pad [2].

Gaya yang menekan setiap kampas rem terhadap disc dirumuskan sebagai berikut:

$$F_c = P_{ms} \cdot 0,25 \cdot \pi \cdot d^2 \dots\dots\dots(3)$$

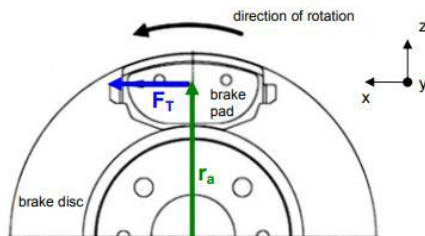
Gambar 5. Free body diagram gaya gesek tangensial antara bantalan rem dan disk [2].

Gaya tangensial pada kedua area gesekan dirumuskan sebagai berikut:

$$F_T = F_c \cdot 2 \cdot \mu \dots\dots\dots(4)$$

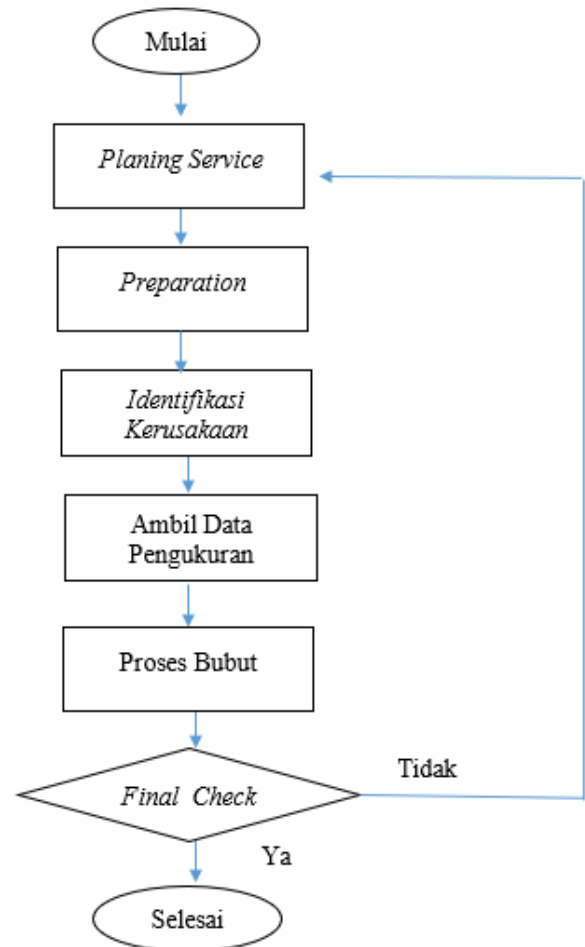
Gambar 6. Diagram Alir Penelitian

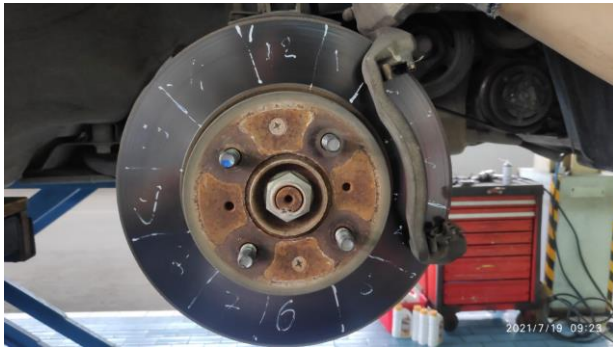
Gambar 7 Pembagian Disc Brake Menjadi 12 Bagian

(5) Menggunakan dial marker, ukur runout plate rotor 10 mm dari tepi luar circle rotor lalu bagi menjadi 12 bagian. Runout plate rotor maksimum adalah 0,04 mm, jika runout melebihi maksimum maka ubahlah posisi pemasangan circle rotor dan hub sampai runout menjadi insignificant. Jika runout melebihi maksimum meskipun posisi pemasangan telah diubah maka plate rotor harus dibubut, jika ketebalan circle rotor sama atau kurang dari 19 mm maka sebaiknya ganti plate rotor.

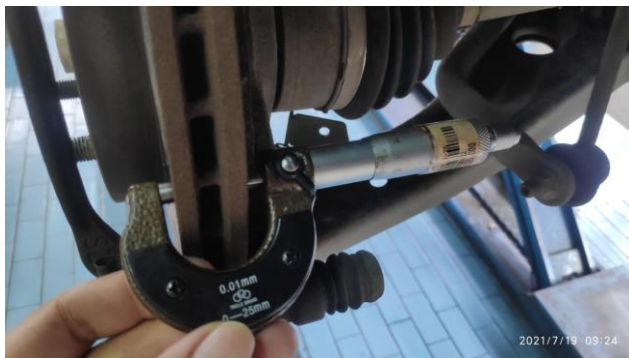
Dari data diatas kita dapatkan run out atau keolengan terbesar yaitu 0,059 mm dan selisih ketebalan terbesar dari setiap sisi yaitu 0,017 mm. Hasil diatas menyimpulkan bahwa ukurannya telah melebihi batas maksimal baim dari ketebalan (thickness) maupun run out.

Gambar 8. Pengukuran Ketebalan Disc Rotor (Thickness)

Dengan Begitu Disc Rotor akan dibubut sekitar 0,110 mm dimulai dari bagian disc nomor 7 untuk mencapai ketebalan disc rotor yang diinginkan yaitu sekitar 20,700 mm sehinggal disc rotor masih sangat aman untuk digunakan.

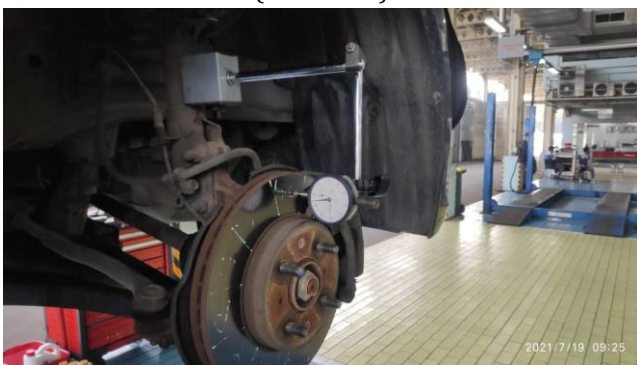
Gambar 9. Pengukuran Run Out

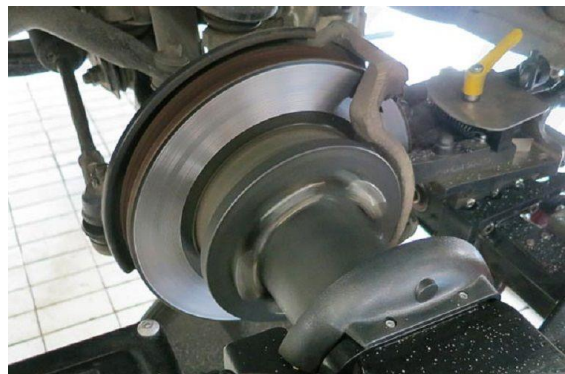
Proses bubut dilakukan di tempat atau on wheel grinding dimana pembubutan ini tanpa melepas disc rotor dari knuckle. Hal Ini dilakukan karena proses lebih cepat dan mendapatkan hasil pembubutan yang lebih maksimal dikarenakan putaran real dari as roda. Langkah-langkah pada proses pembubutannya diantara lain:

Gambar 10. Proses Pembubutan

1. Lepaskan kaliper rem untuk memudahkan dalam proses pembubutannya.

2. Pasang Adaptor yang sesuai ukuran hub disc rotor Honda Mobilio ke baut roda atau baut hub roda.

3. Setel dan kalibrasi ketinggian mesin bubut, lalu hubungkan dengan adaptor yang telah terpasang di hub roda.

4. Kalibrasi lagi untuk putaran disc rotor agar dapat berputar dengan sempurna.

5. Atur pisau pemakanan ke ukuran yang diinginkan, dalam hal ini diatur ke pemakanan 0,110 mm.

6. Hidupkan mesin bubut lalu tunggu sampai proses pemakanan selesai dan disc rotor akan terbubut secara otomatis.

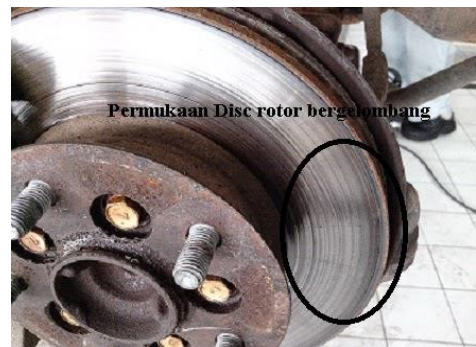
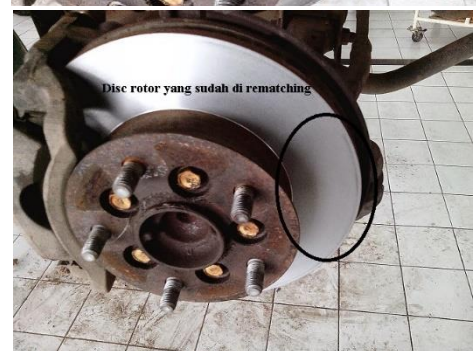
Gambar 11. Disc Sebelum Dibubut Gambar 4.17 Disc Setelah Dibubut

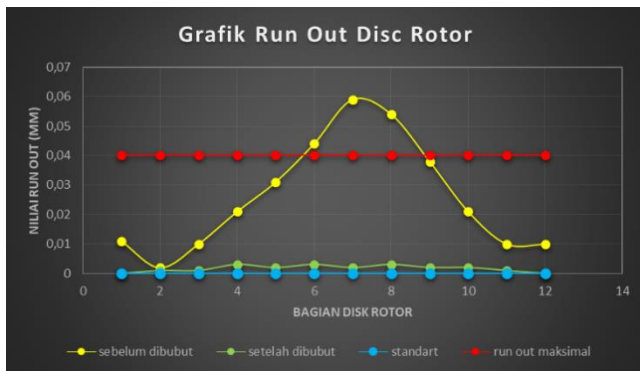
Gambar 12. Grafik Run Out Disc Rotor

Pada gambar 12 grafik run out disc rotor dijelaskan bahwa garis merah melambangkan nilai runout maksimal yaitu 0,040 mm, garis warna kuning adalah nilai hasil pengukuran run out disc rotor sebelum dibubut, garis warna hijau adalah nilai hasil pengukuran run out disc rotor setelah dibubut, garis warna biru adalah nilai run out standart atau disc rotor baru.

Dari data tabel dan grafik diatas bahwa run out yang didapatkan setelah proses bubut adalah 0,003 mm dan selisih ketebalannya adalah 0,003 mm yang menandakan hasil dari pembubutan adalah baik karena masih dalam batas spesifikasi yang diijinkan.

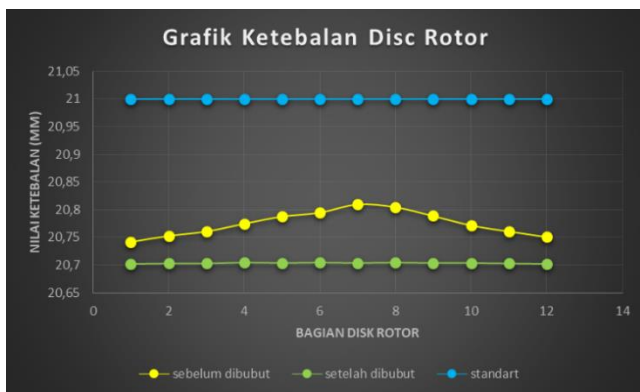
Gambar 13. Grafik Ketebalan Disc Rotor

Pada gambar 13 grafi ketebalan disc rotor dijelaskan bahwa garis warna biru adalah nilai ukuran standart ketebalan disc rotor atau ukuran ketebalan disc rotor baru, garis warna kuning adalah nilai pengukuran ketebalan disc rotor sebelum dibubut, garis warna hijau adalah nilai pengukuran ketebalan disc rotor setelah dibubut.
