Analisis Kerusakan Katup pada Mesin Diesel 9 L21/31 *Internal Combustion Engine*

Ridwan Usman

Universitas Indraprasta PGRI. Jakarta

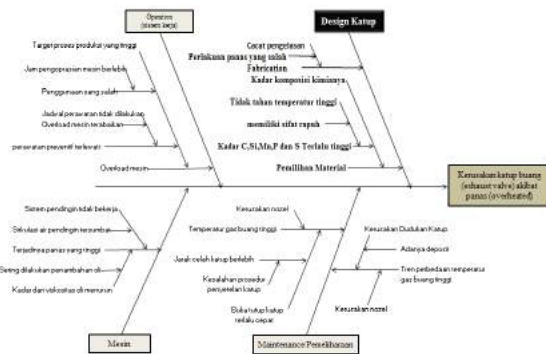
Ada beberapa faktor penyebab terjadinya kegagalan seperti pembebanan termal, peningkatan panas berlebih (*overheated*) dan kelelahan material yang mengakibatkan patah, retakan serta pengendapan deposit akibat panas yang tinggi terutama di daerah lapisan piringan katup buang.

Gambar 1 Diagram sebab akibat terjadinya patahan akibat panas (overheated) di daerah lapisan permukaan katup buang (exhaust valve)

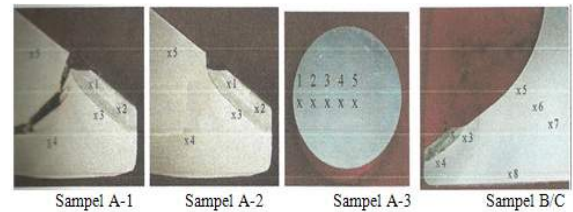
Gambar10 Pengambilan titik-titik uji kekerasan pada masing-masing sampel

Pengujian dilakukan mulai dari area lapisan permukaan titik sampel A-1 katup buang (exhaust valve) patahan, titik sampel katup buang tidak mengalami rusak dan batang sampel katup titik sampel A-3 serta titik sampel B/C permukaan katup masuk (inlet valve) yang tidak mengalami kerusakan. Permukaan sampel yang akan diuji, dipersiapkan sesuai dengan untuk pengujian metalografi dan dengan menggunakan teknik pengujian berdasarkan standar nilai kekerasan vickers (HV). Hasilnya disajikan pada tabel 1. berikut ini :

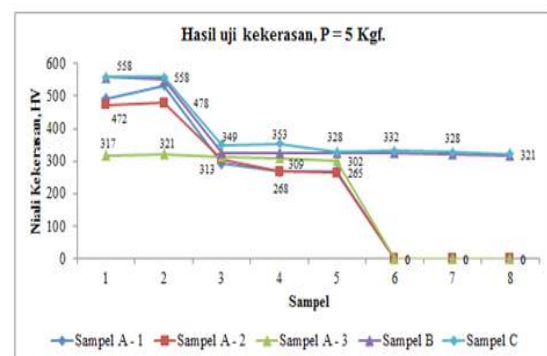
Tabel 1 Hasil uji kekerasan, P = 5 Kgf.

Nomor	NILAI KEKERASAN, HV				
	Sampel A - 1	Sampel A - 2	Sampel A - 3	Sampel B	Sampel C
1	492	472	317	558	558
2	532	478	321	550	558
3	293	306	313	325	349
4	269	268	309	325	353
5	271	265	302	325	328
6	-	-	-	325	332
7	-	-	-	321	328
8	-	-	-	317	321

Gambar 11 Grafik hasil uji kekerasan

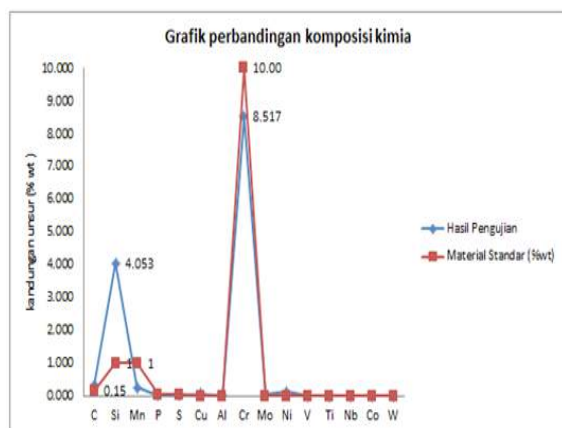
Gambar 14 Grafik Perbandingan komposisi Kimia Standar AISI 504 dan Sampel Material Dasar Katup Buang

Dari analisis komposisi di tabel 2. diatas terdapat perbedaan antara kandungan hasil material yang di uji dan standar AISI 504 Nilai Karbon (C) hasil uji lab = 0,323 %, sedang standar C = max 0,15 %. Kadar C melebihi standar berpengaruh terhadap ketahanan austenitik, karbon mempunyai sifat keras tetapi getas. Secara keseluruhan komposisi baja campuran besi dan karbon jika kadarnya melebihi

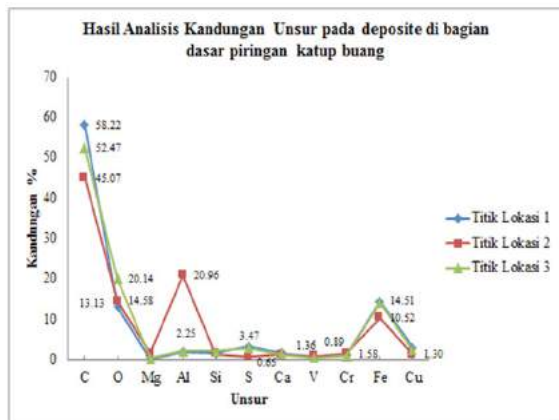
Gambar 15 Grafik Hasil Uji Komposisi Kimia deposit dasar piringan katup buang

Komposisi kimia material dasar katup buang (*exhaust valve*) harus memiliki sifat tahan temperatur tinggi, memiliki koefisien ekspansi panas yang tinggi, tahan aus, ketahanan terhadap kejutan panas, ketahanan korosi tinggi dan bersifat ringan. Material dasar katup buang (*exhaust valve*), yang umum digunakan adalah baja tahan karat austenitik dengan penambahan nitrogen (21-2N, 21-4N), baja martensitik dengan paduan dasar Cr atau Si dan baja cor austenitik dengan ketahanan cor dan permesinan yang baik.
